VALUTAZIONE TASSI DI GUASTO DI UNA RETE IDRICA REALE - IL SISTEMA GESTITO DA C.A.D.F. S.p.A. -

Coraista
Alessio Casetto

CADF S.p.A. - in house providing
La Fabbrica dell'Acqua

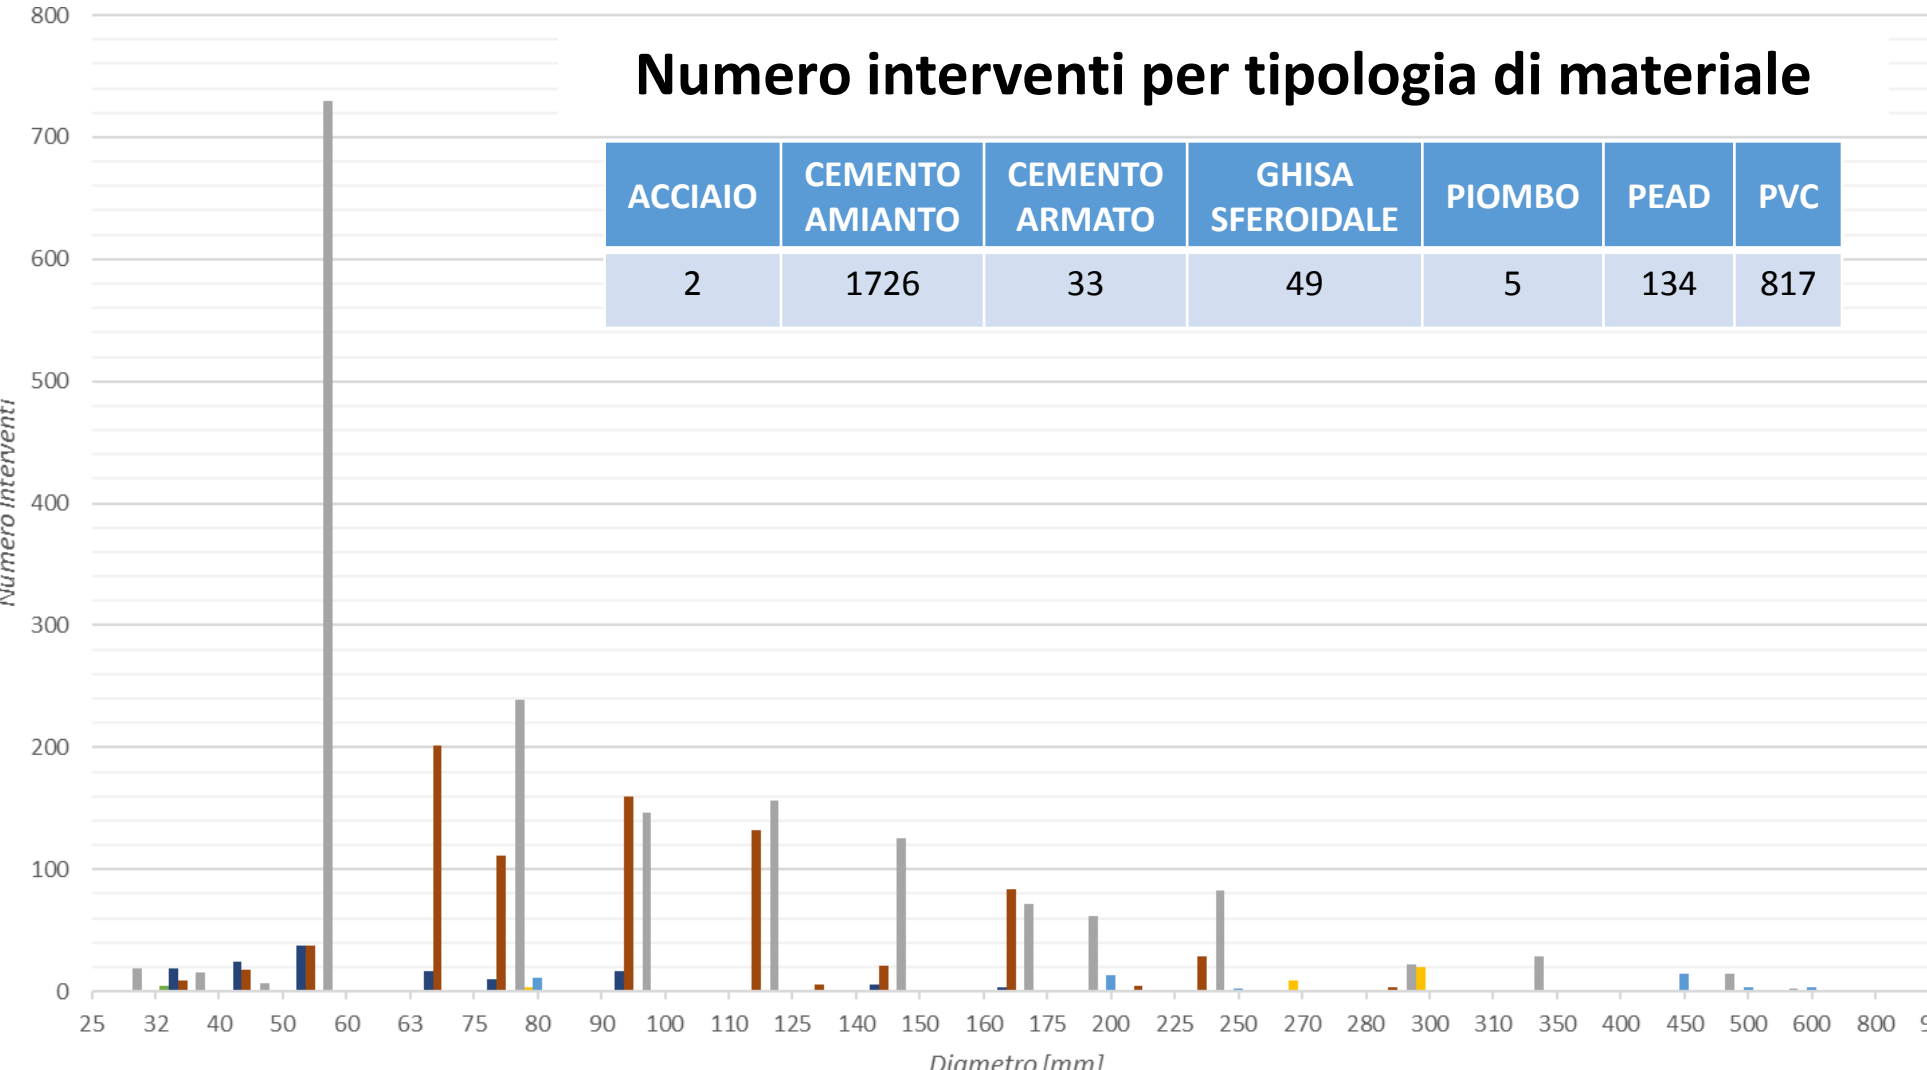
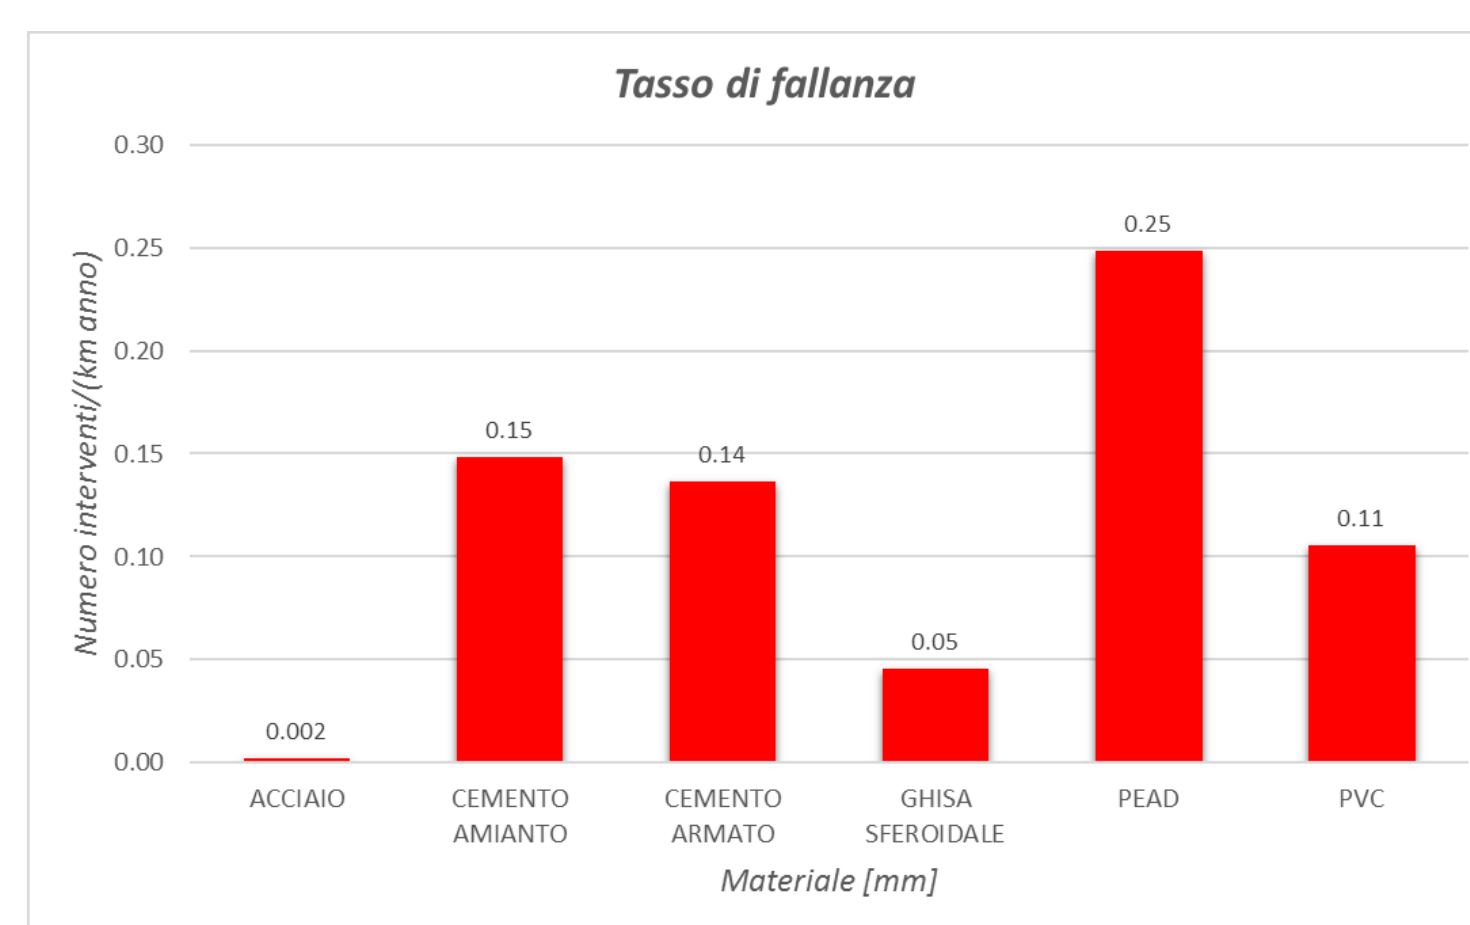
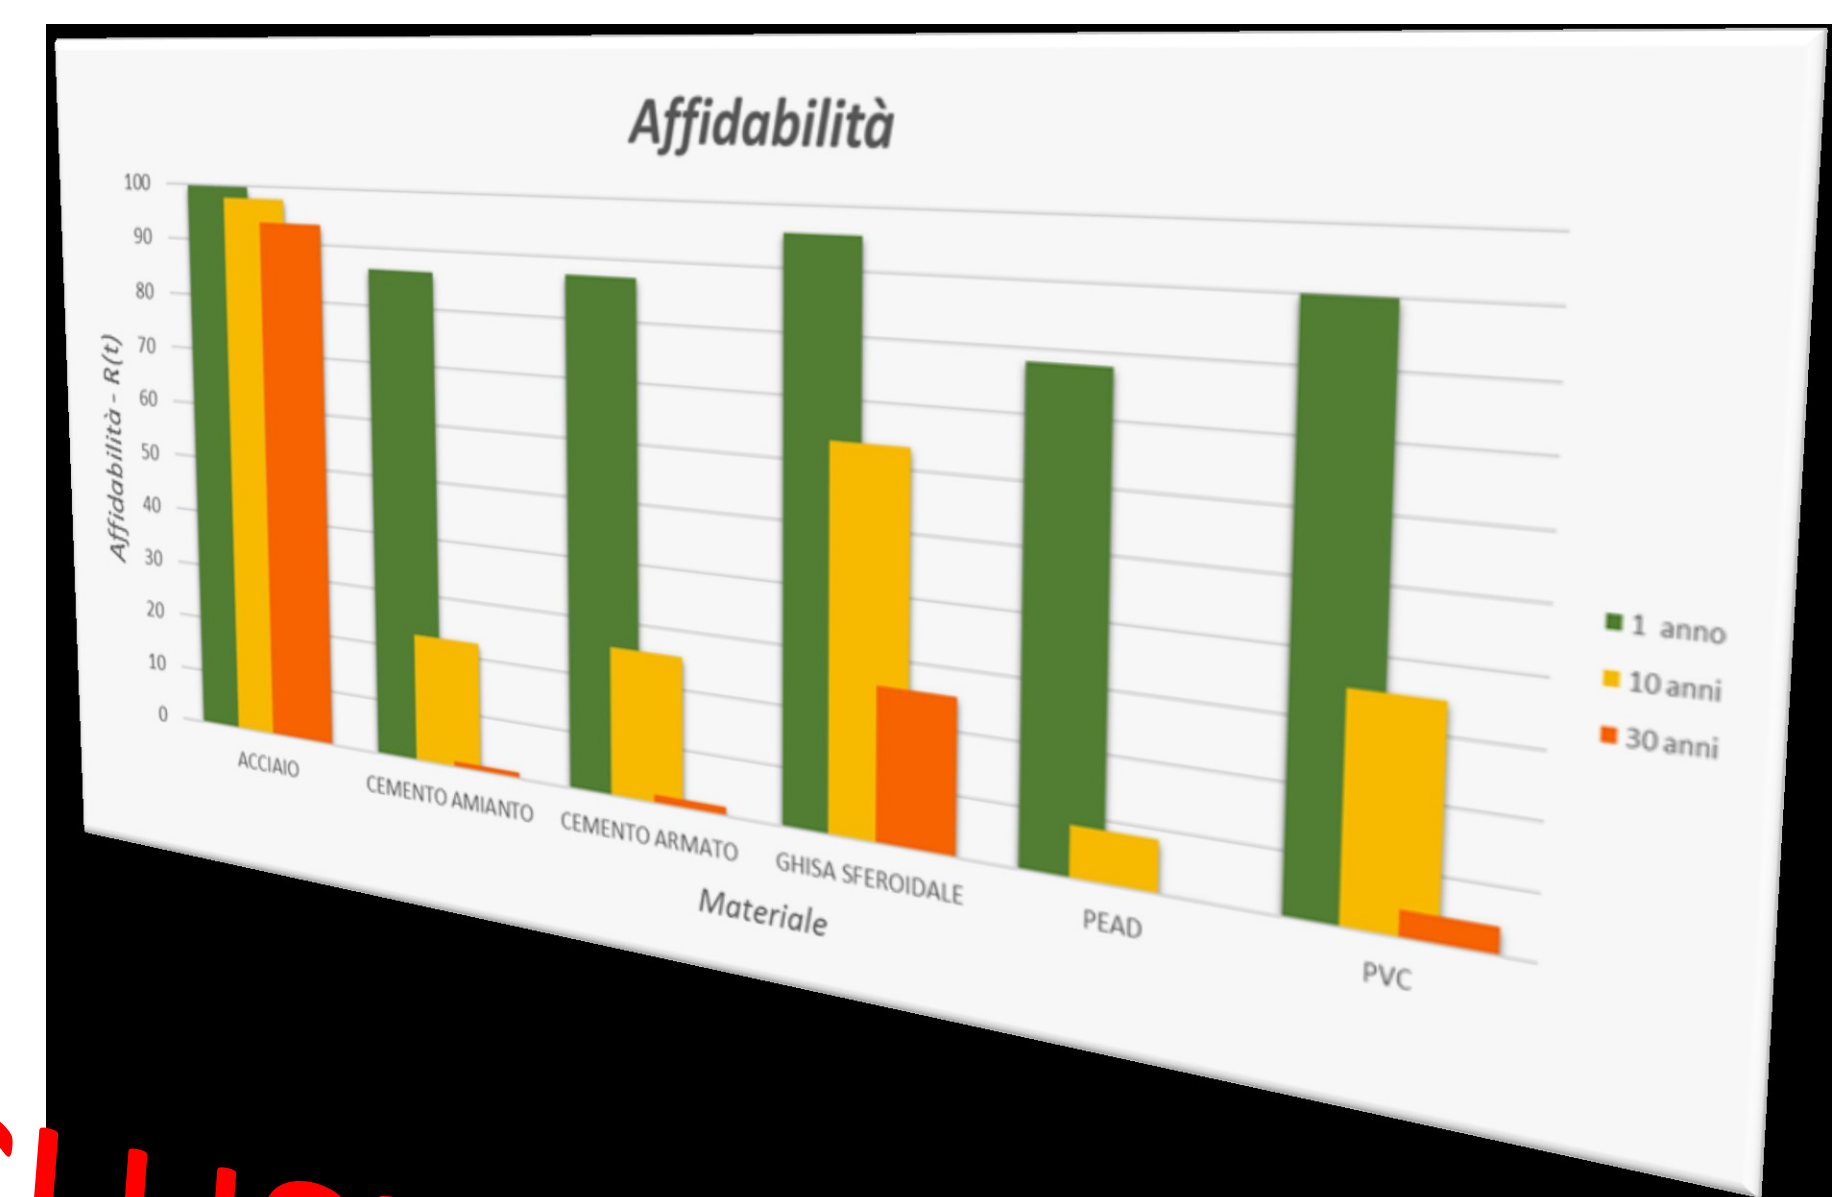
Il database degli interventi di manutenzione alla rete idrica del C.A.D.F. S.p.A.
